# 下地調査マニュアル

－ 建物の改修見立て集 －

インテック日塗株式会社

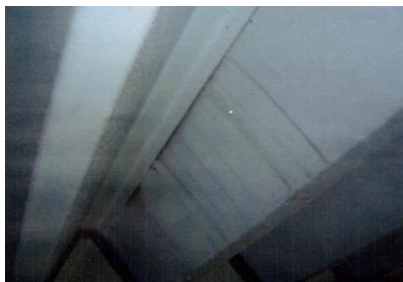
折版の重ね合わせの解説写真

折版のフックボルトや山部の鉤に異常が無ければ上の写真に表れている様に『重ね合せ』からの漏水を疑う必要が有ります。上の写真は台風時の強風であられた雨水がルーファンや工場内の強制排気も加わり負圧で浸入した水跡です。

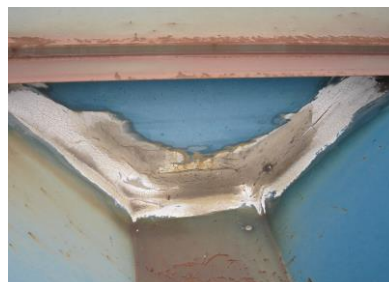
折版の面戸の解説写真

屋根の中央部からの漏水は棟鉄板や重ね合わせ、止金物が原因の様に思われがちですが、稀に写真の様に止面戸の下部をコーキングで塞いでしまうことで、逆にこれが迷い水や結露水を貯め漏水原因になる事が往々にしてあります。

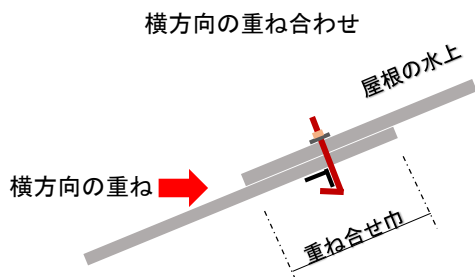
スレートは案外隙間の多い建物です。逆に機密性が高いと強制排気に負荷が掛りすぎる事もあるでしょう。しかし最も大事な事は負圧や毛細管現象或は結露で発生した屋根裏の迷い水が外部に排水される横方向の重ね合わせを塞がない事です。

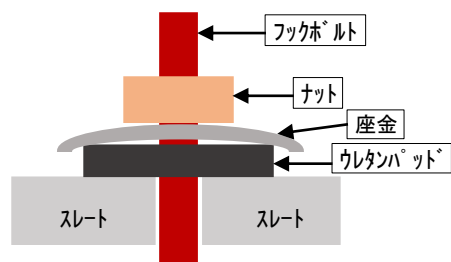
## フックボルトの構成

フックボルトはスレート波板を建物に固定する重要な役目を担う部品ですが、ウレタンパッドと座金を貫き屋根上はナットで室内は母屋材で固定されます。構成部品の中で唯一有機質のウレタンパッドは劣化が早く、痩せて薄くなると漏水の原因になります。

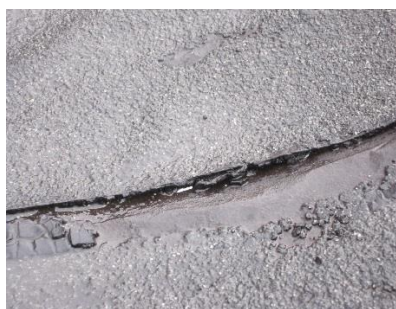
## 重ね合せ

ルーフィングは溶融アスファルトを接着剤として複数層に重ね合えますが、施行中高温過ぎるアスファルトの気泡や空気の巻き込み等により発生した接着の空隙は経年と共に痩せて水路を作り漏水の原因となります。

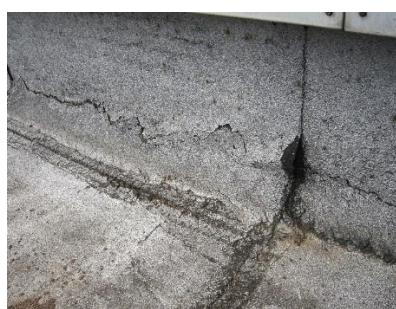
## 立ち上がり

砂付ルーフィングの弱点は立ち上がりです。ブロックやモルタルで押さえがある場合も写真の様に露出の場合も、最も負荷がかかる場所は入隅です。特に露出の場合はフクレや浮きがはっきりと出ますし重ね合せは経年と共に剥れ易くなります

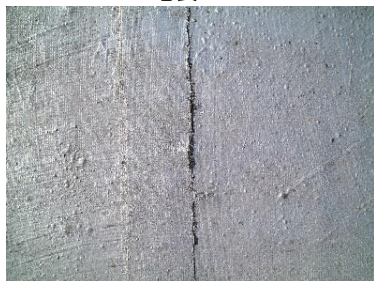
亀裂

塗膜防水の例ですが表面に沢山の粒々が在るのは下地処理が杜撰だった証拠です。後々どのような形で防水層に悪影響を及ぼすかを読めずに、亀裂処理を適正に行われなかった為、時間経過と共に表れて来た典型的な失敗例です。

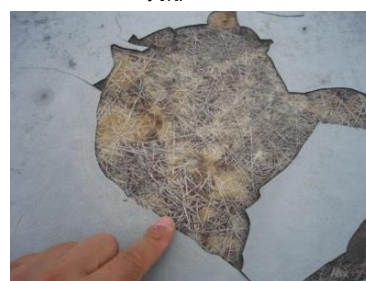
剥離

下地の含有水分に気が付かなかったか、或は水分処理が不徹底だったためフクレになり、剥離に発展したものです。下地にはコケの枯死した跡がありますので、ここは水溜りである事を認識して水分計で含有水分を測定するべきでした。

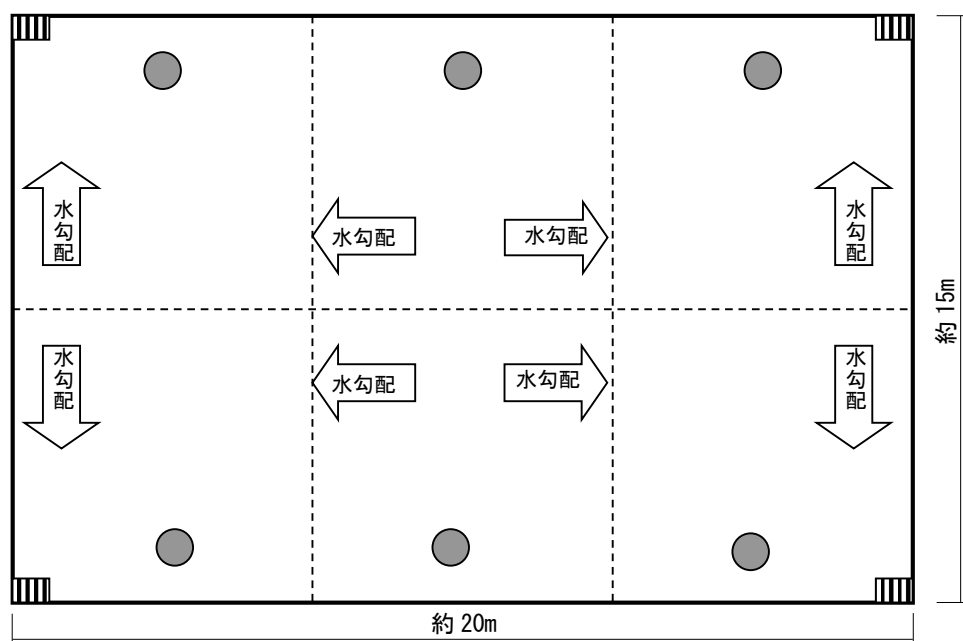
屋上の設置図

屋根面積を 300m<sup>2</sup>と設定し、水勾配を一寸五分から二寸の両流れ陸屋根をイメージしました。脱気筒数は50m<sup>2</sup>に1ヶ所の規定ですので6ヶ所にしましたが、防水層に比較的ダメージが発生しやすいドレン付近とパラペット立上り近くに配置しました。

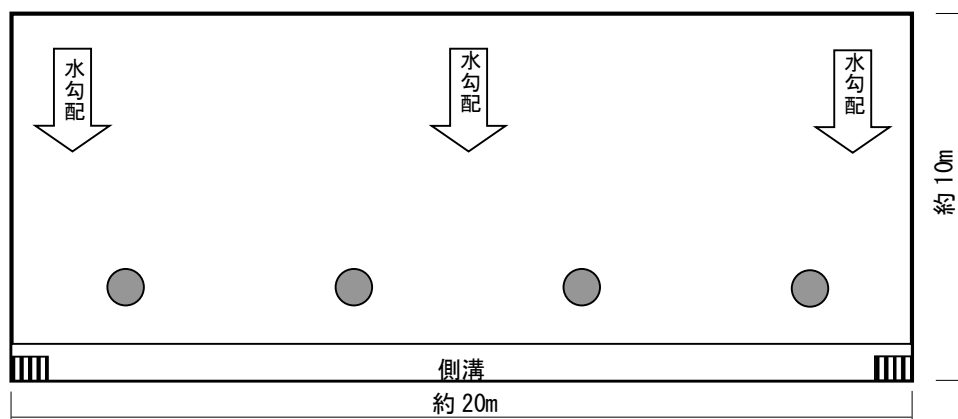
屋根面積を 200m<sup>2</sup>と設定し、水勾配を一寸から一寸五分の片流れ陸屋根をイメージしました。脱気筒位置は水蒸気は上に上するという定説にこだわらず雨水の流路である側溝近くと両ドレンをラインで結ぶ位置に配置しました。

煙や水蒸気は上に昇るという定説から脱気筒は水上<sup>みずかみ</sup>に設置する例が多いものですが、浸入し漏水に至った雨水は天井スラブという水平面に滞留しますので漏水箇所の真上というのが現実的で有ろうと思われます。しかしながら脱気筒の有効範囲がおおよそ30m<sup>2</sup>～50m<sup>2</sup>ということであれば、漏水箇所の真上を含む有効範囲で直線状あるいは左右対称に配置して美観を考慮するのが理想的と思われます。
