NIHONBASHI UNDERGROUND PASSAGE

CONDOMINIUM 1

CONDOMINIUM 2

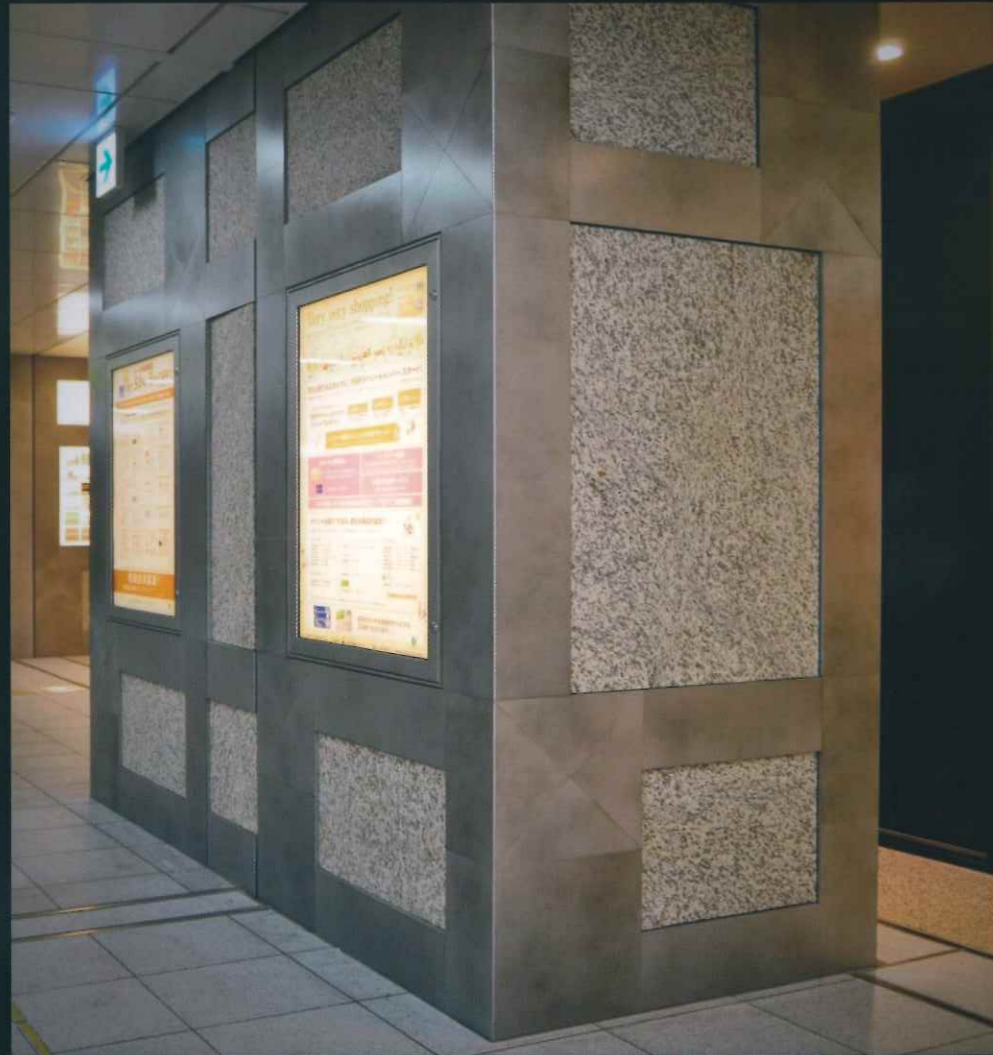
DETAILS 特殊ウレタン塗料によって凹凸のある表面に仕上げられたアルミ素材に、金属調塗装を組み合わせている。その後、エイジング塗装をすることにより、使い込まれた錫器のような表情を演出している。

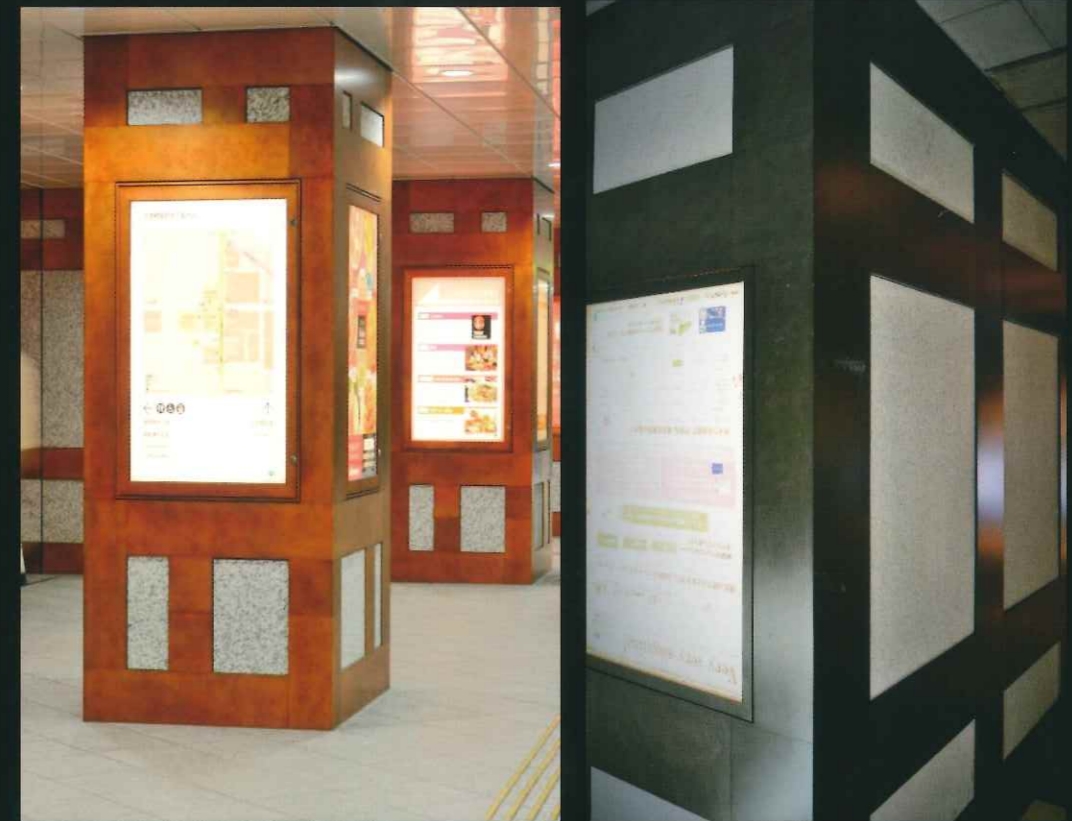
※1 アルミ素材に研磨模様を施し、無機顔料により着色。その後、特殊シリコンカラークリアーにて深みのある表情を演出。ピースごとに微妙な濃淡をつけることでまるでライトアップされた紅葉のように見える。

※2 アルミ素材にウレタン塗装を施し、無機顔料により着色。さらに無機顔料の吹付を行いウレタンクリアー塗料にて表面を保護している。その表情からは黒皮鋼板のような重量感が感じられる。

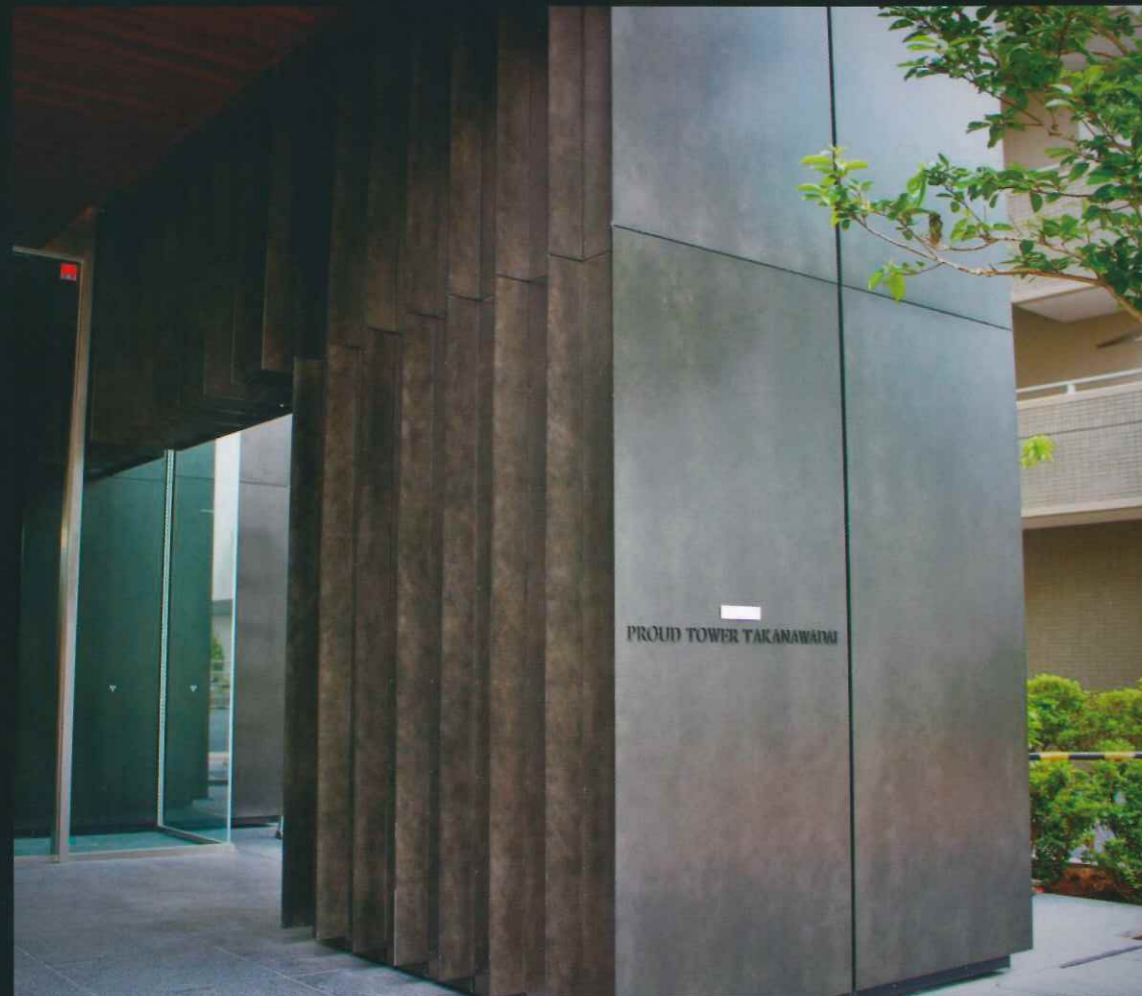
DETAILS アルミ素材にノンクロムタイプの化成処理と焼付塗装を施し、職人による手作業でのエイジングと無機顔料吹付工法によって類を見ない重厚感が表現されている。その後、特殊焼付クリアー塗料により表面を保護している。

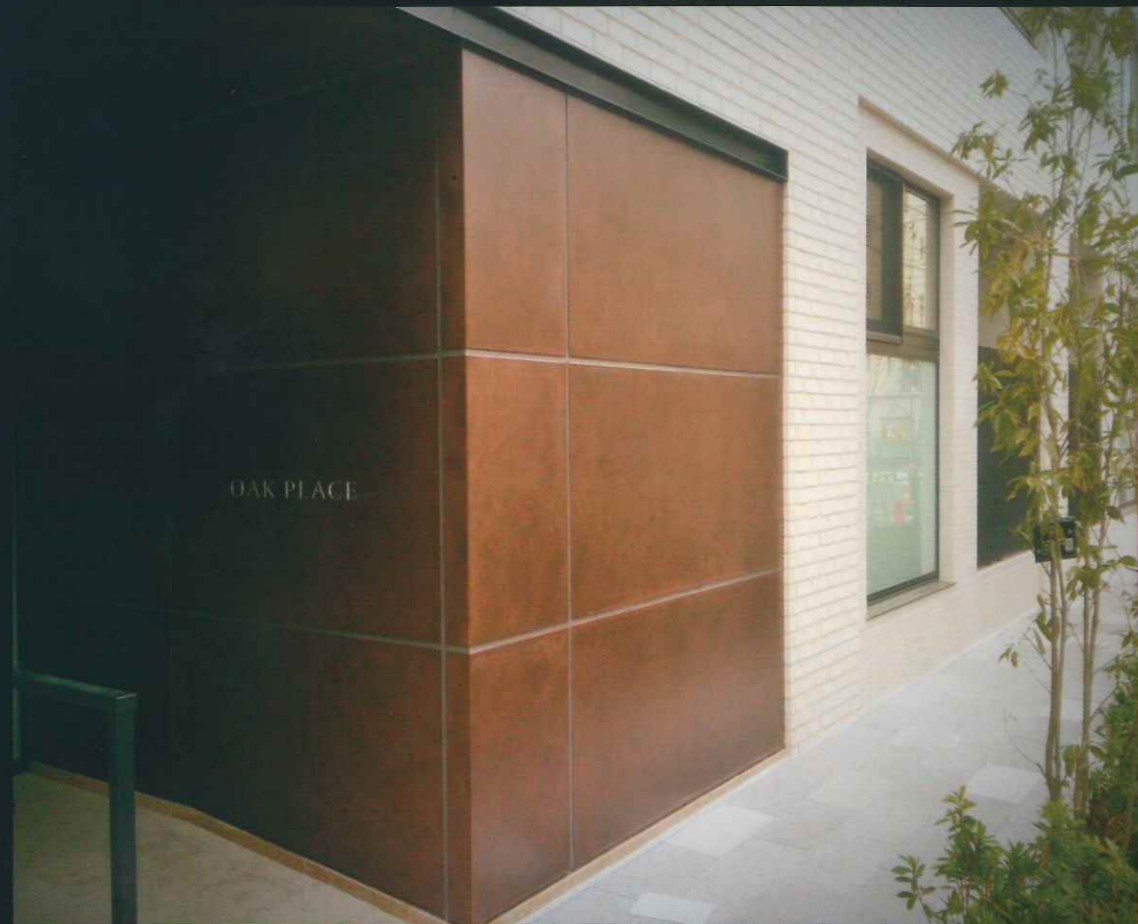
DETAILS アルミ素材に研磨模様を施し、無機顔料にて陰影を表現。その後、特殊アクリルシリコン塗料によって表面を保護している。  
その表情は、まるでアンティークレザーのような深味のある存在感を放っている。

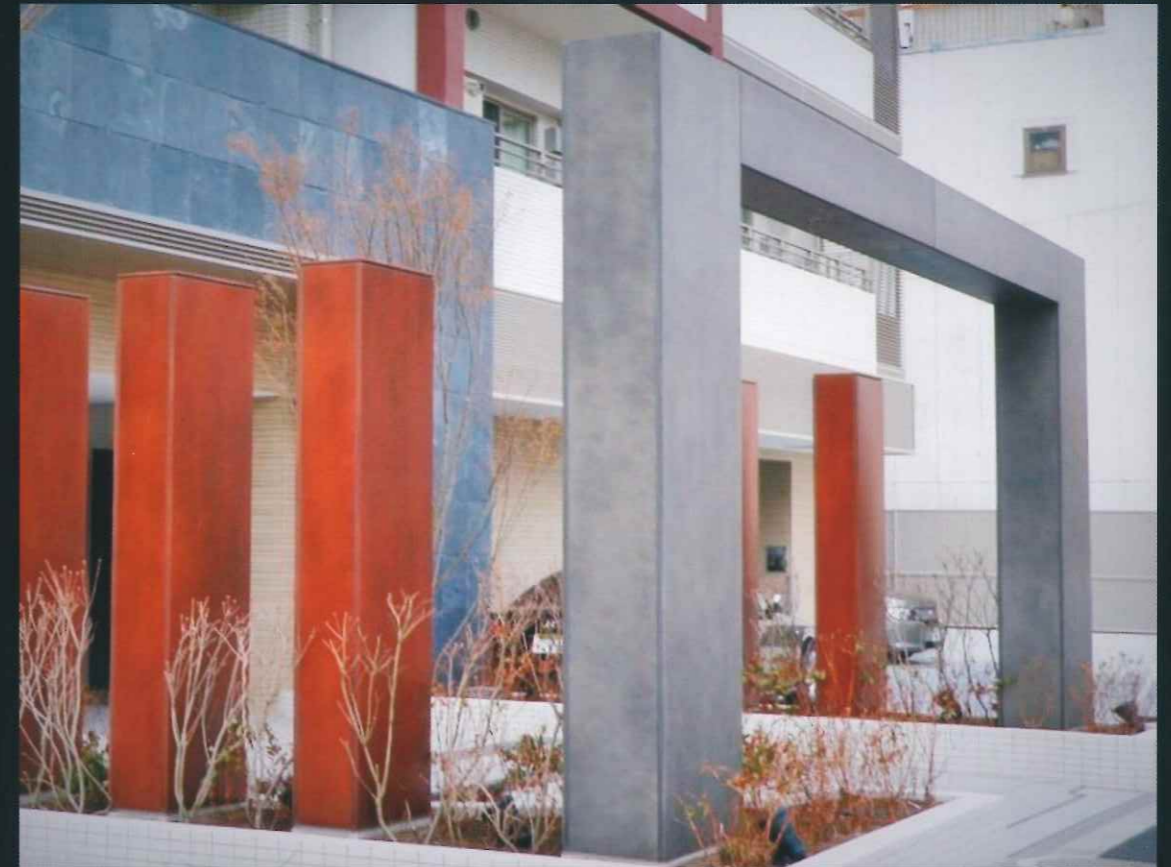
DETAILS 常温乾燥型ウレタン塗料によって、下地処理されたアルミ素材に多色吹付塗装。  
塗装と研磨を繰り返し行うことによって、フラットな表情の中に立体的な世界が広がって見える。その表情からは、コールドレン鋼のような経年美が感じられる。

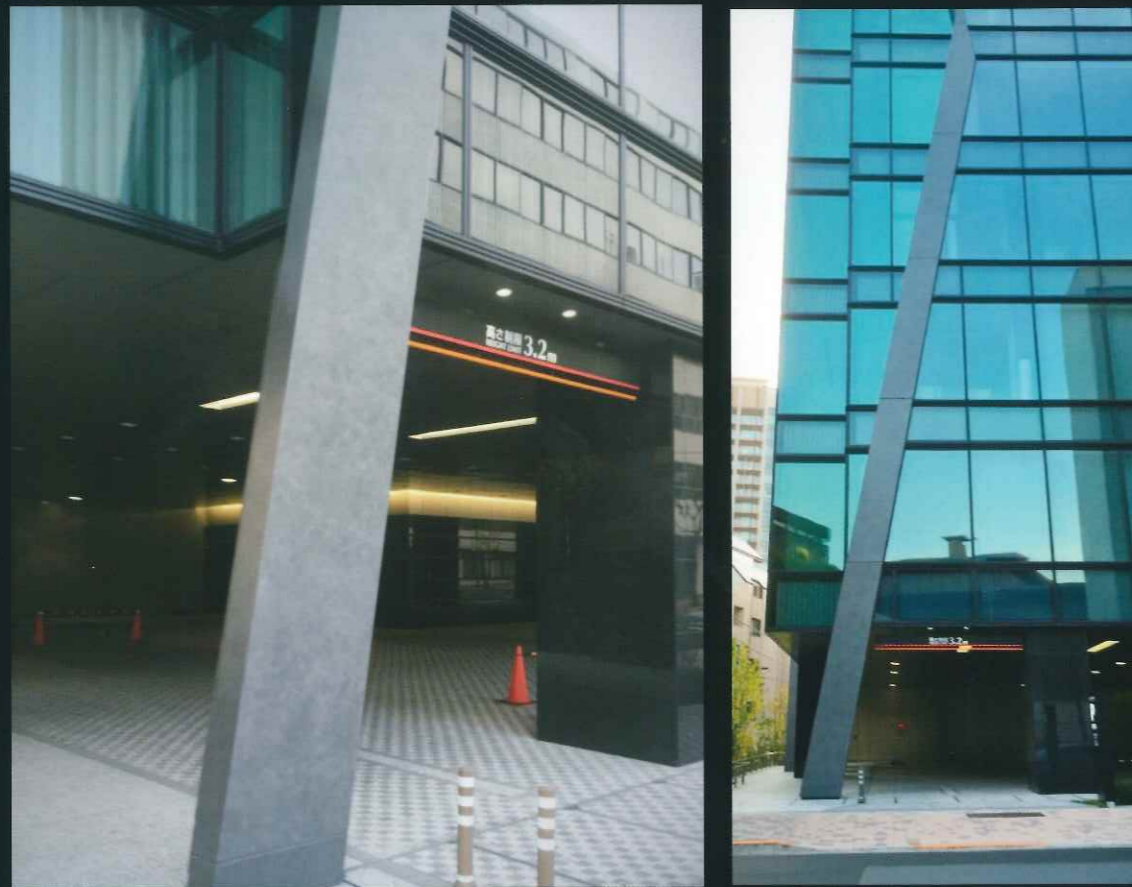
DETAILS アルミ素材にノンクロムタイプの化成処理と焼付塗装を施し、無機顔料を使った職人によるエイジングによってまるでリン酸亜鉛結晶被膜のような模様が表現されている。トップコートには焼付型フッ素クリアーを使用し、耐候性に優れた仕様になっている。

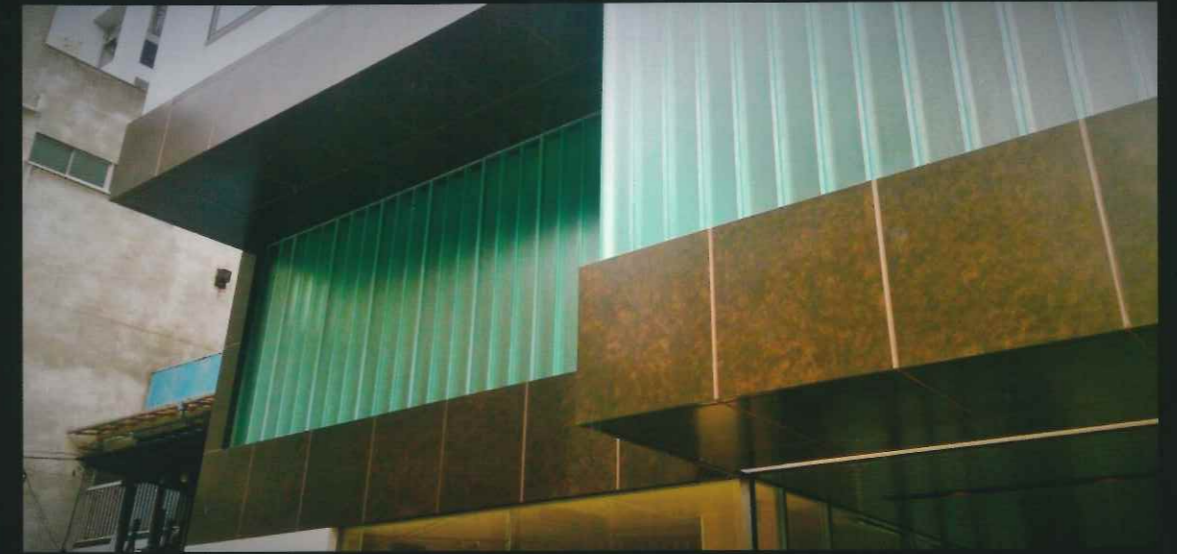
DETAILS アルミ素材にノンクロムタイプの化成処理と焼付塗装を施し、職人の手作業により叩きながら模様を表現するという工法によって塗装されている。この工法により、見る角度や天候によってもそれぞれ違う表情をみることができる。

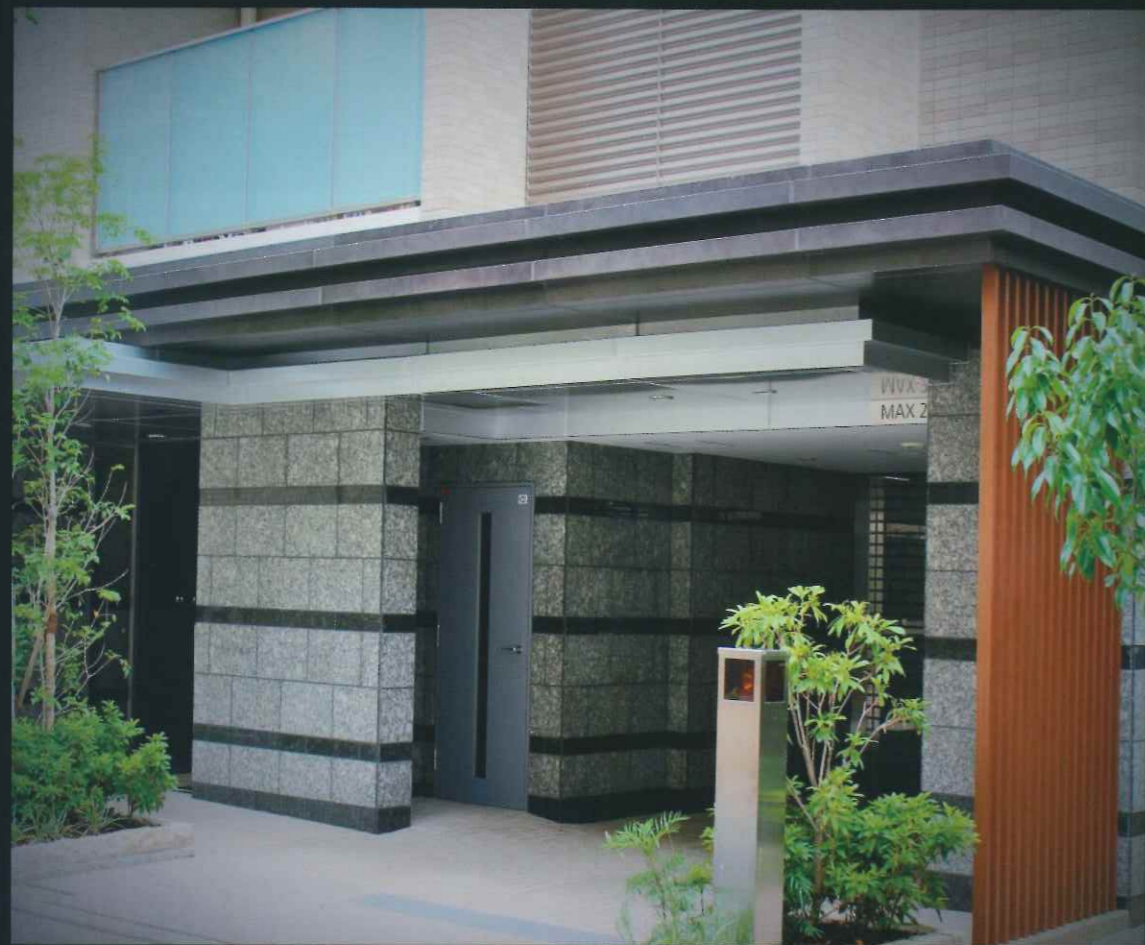
DETAILS アルミ素材にノンクロムタイプの化成処理と焼付塗装を施し、職人による手作業でのエイジング作業により奥行きのある表情を演出。その後、特殊焼付クリアー塗装により表面を保護している。

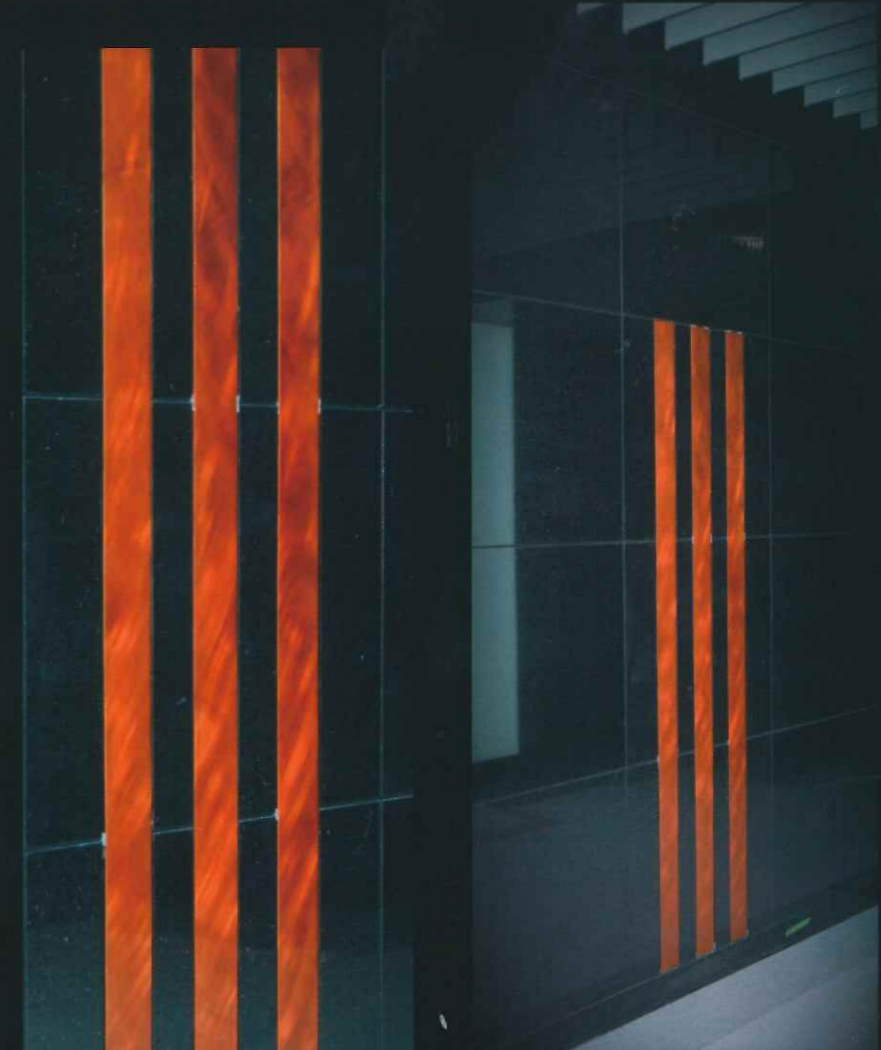
DETAILS アルミ素材に対し、研磨材 研磨方向を変えながら手作業にて模様を表現。その後、特殊シリコンカラークリアーによって透明感のある仕上がりになっている。見る角度によって模様が変わる不思議な存在感を醸し出している。

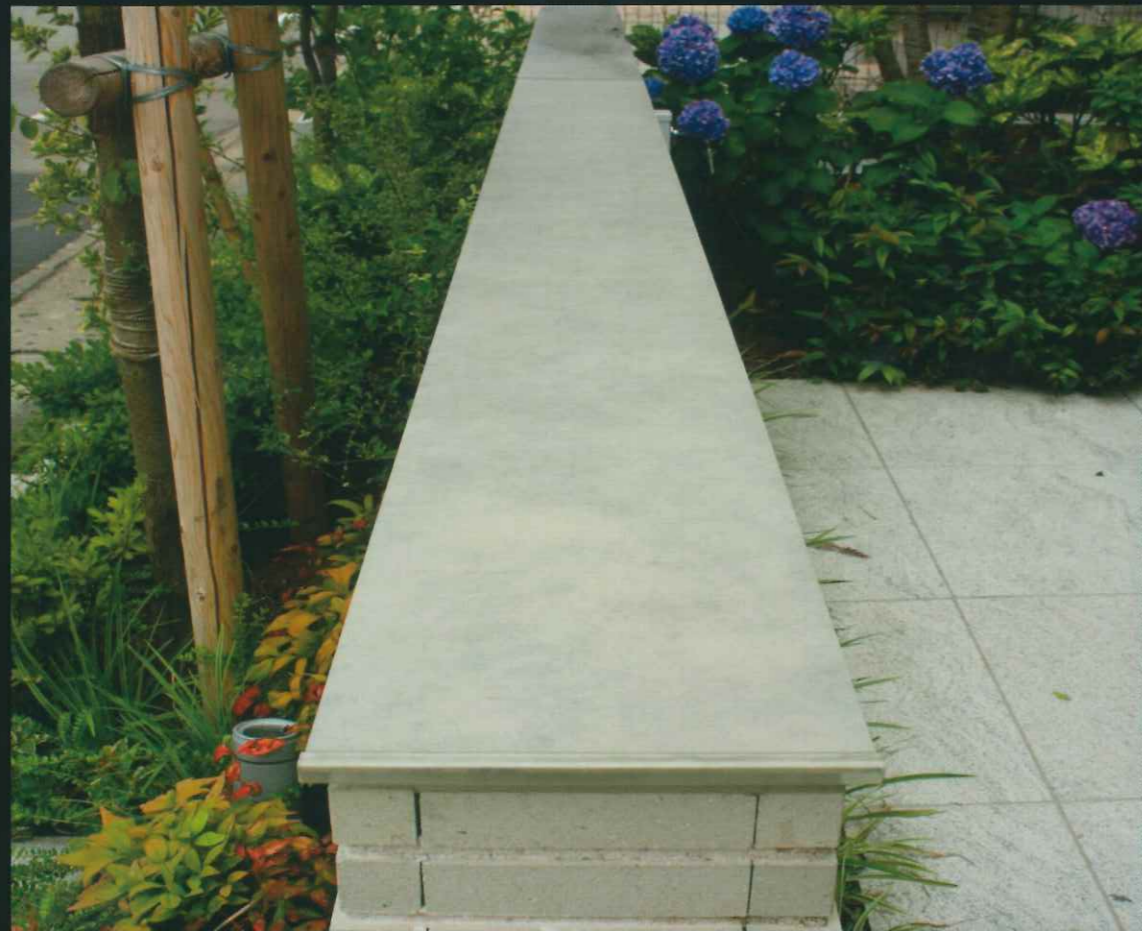
DETAILS 下地処理したアルミ素材に常温乾燥型ウレタン塗装を施し、無機顔料によるエイジング作業と特殊ウレタンカラークリアーを組み合わせることにより、まるで高級石材のような質感を表現している。

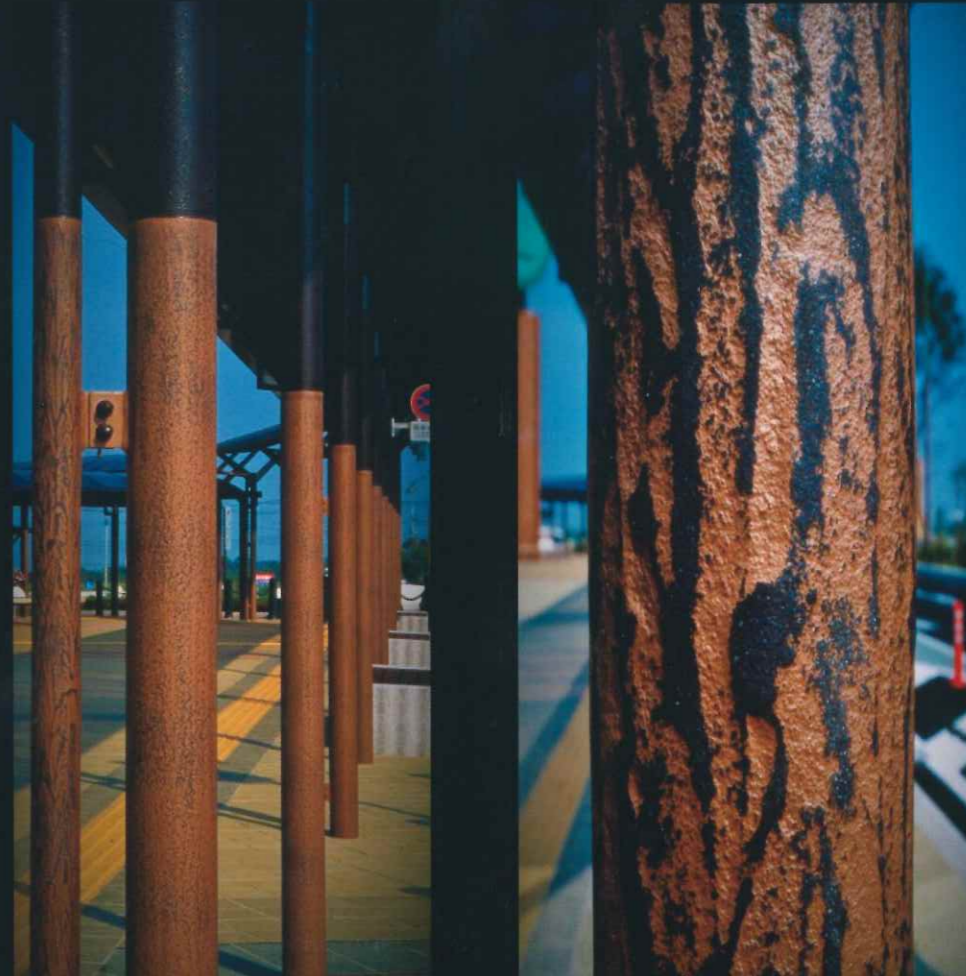
DETAILS 鋼管に防錆塗装をした後、特殊骨材入りアクリル塗料にて木目の凹凸を表現。その上にウレタン塗料で着色し、表面を研磨することで経年変化した古木のような表情を演出している。
